Prevencción de Errores

**Prevenir los posibles riesgos
tomando las medidas apropiadas**

Causas y Prevención

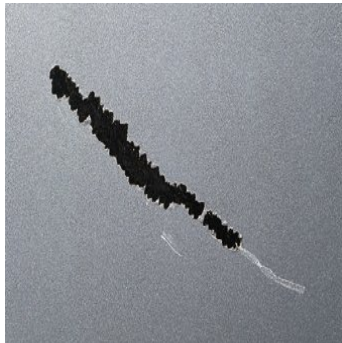
1

Mala Adherencia

La pintura se desprende del sustrato en superficies amplias o reducidas. A veces esto puede afectar a varias capas del sistema.

La mala adherencia puede aparecer inmediatamente después de la aplicación y secado o después de algunas semanas o meses.

Masilla de poliéster aplicada sobre imprimaciones ácidas anticorrosivas.	Aplicar masilla de polyester <u>sólo</u> sobre metal o sobre imprimación epoxy de dos componentes.
	Aplicación de imprimación inadecuada.	Aplicar imprimación recomendada (para aluminio, plástico, acero galvanizado) cuando sea necesario.
	Selección errónea de masilla, incompatible con el sustrato.	Seleccionar la correcta masilla en relación al sustrato.

Uso incorrecto, desengrasante inadecuado, contaminación no eliminada.	Utilizar desengrasante recomendado sólo (compatible con el producto y el sustrato y/o contaminación)
	Utilización de trapos sucios, la contaminación no se elimina de la superficie.	Utilizar dos trapos limpios, uno para disolver la contaminación, otro para eliminarla.
	Técnica de desengrasado incorrecta.	Utilizar dos trapos limpios y desengrasar por piezas. Secar antes de que el desengrasante se evapore.

No eliminar la suciedad en su totalidad.	Lavar con agua (preferiblemente caliente) y jabón y después desengrase con el desengrasante recomendado.
	Insuficiente o incorrecta selección de grano de lijado, la selección de un grano de lijado demasiado fino aumenta el riesgo de problemas de adherencia.	Lijar la reparación y su perímetro con el grano de lija recomendado y un papel de lija estandarizado.

Eliminar capas sueltas de pintura. Si es necesario, eliminar el sistema aplicado por completo y empezar la reparación, aplicación según las recomendaciones.

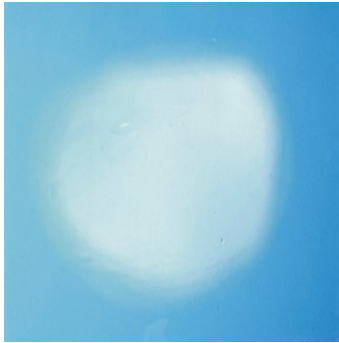
2 Desteñido (Sangrado)

La capa de acabado recién aplicada presenta unas manchas producidas por haberse mezclado con ella pigmentos o sustancias de capas de pintura subyacentes. Este fenómeno lo observamos también si se le añade demasiado endurecedor a los productos de poliéster.

Manchas de alquitrán no eliminadas.

No se han eliminado suficientemente los restos de pintura no repintable o cera.

Se ha añadido demasiado endurecedor a los productos de poliéster.

No se ha mezclado bien el endurecedor con el producto de poliéster.

Elimine las pinturas del sistema hasta llegar a la capa desteñida y vuelva a componer el sistema de nuevo.

Solución alternativa: afinar la reparación (visual) con P500 en seco, aplicar capas finas de color metálico hasta conseguir cubrición. Una vez conseguida, repintar el sistema completo.

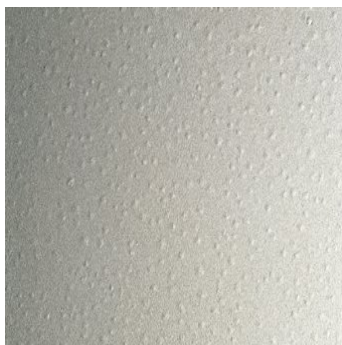
3 'Blistering' (Ampollas) Descripción

En la superficie de la pintura se observan pequeñas ampollas sueltas o en grupo. Estas ampollas se han formado debajo de la capa de acabado o en una de las capas del sustrato. Si abre con cuidado alguna de estas ampollitas puede descubrir en qué capa se han formado. Las ampollas son debidas a la humedad o a la suciedad acumulada debajo de la pintura, que en un momento determinado empuja las capas del sistema hacia arriba.

Aplicación de la base (disolvente o base agua) sobre una imprimación anticorrosiva.

Aplicación de imprimación epoxy sobre una imprimación ácida.

Aplicación de masilla de poliéster sobre una imprimación ácida.

La suciedad ya se encontraba en la pintura existente.

Contaminación causada por las manos del aplicador. Uno de los riesgos más subestimados durante el proceso de reparación son las huellas dactilares, al colocar las manos sobre la superficie del vehículo. Debido al sudor, las manos están cubiertas de sales que quedarán depositadas en la superficie.

Después del desengrasado el aire húmedo se condensó sobre el vehículo.

Lijado en húmedo de la masilla de poliéster. Absorción del agua / humedad en el producto de poliéster.

Restos de cal / sal del agua "contaminada" utilizada para el lijado del sustrato que han atraído la humedad. Estos restos quedan adheridos en la nueva capa de pintura.

Retire las ampollas hasta dejar el acero al desnudo y vuelva a componer el sistema de nuevo. Elimine la pintura mediante lijado, decapante o chorro de arena.

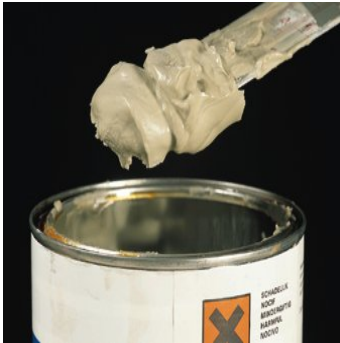
5 Espesado

Que la pintura espese es casi siempre debido a la evaporación de los disolventes. A ello son especialmente sensibles los productos de un solo componente.

Se ha guardado a una temperatura demasiado alta.

Las tapas de mezcla de las máquinas no cierran bien.

Se han movido con exceso las bases en la máquina de mezclas.

Se han tenido abiertos demasiado tiempo los envases de intermedios.

Las bases que estén demasiado espesas deben sustituirse por otras.

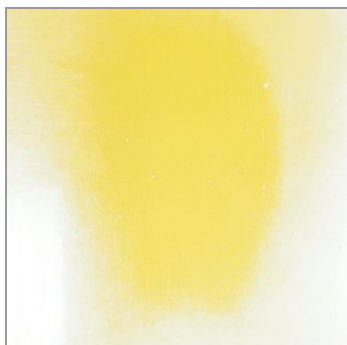
6 Desintegración en polvo Descripción

Sobre la capa de acabado se ha formado una especie de polvo. Esta capa polvorienta proporciona una apariencia púrpura a los colores azules y castaños (llamado a veces bronce). El clima y el paso del tiempo influyen en la medida de la formación de este polvillo.

No se ha añadido la cantidad adecuada de endurecedor o diluyente.	Incorpore la cantidad exacta de endurecedor o diluyente sirviéndose de la regleta.
	Se ha añadido un tipo inadecuado de endurecedor o diluyente.	Emplee el endurecedor y el diluyente prescritos.
	Se ha tratado el vehículo con un producto de limpieza inadecuado o con un pulimento demasiado agresivo.	Aconseje al cliente que use los productos de limpieza adecuados.

Un grado ligero de desintegración en polvo puede eliminarse puliendo, pero, ésta es una solución provisional. Si el proceso se repite al poco tiempo, será necesario volver a pintar.

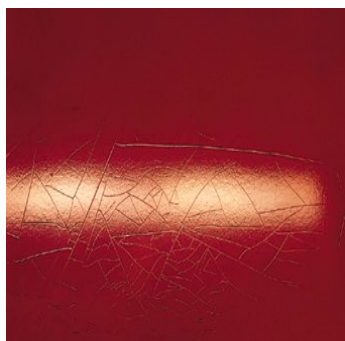
7 Cuarteado

Al cabo de bastante tiempo, pueden verse en la superficie pintada unas líneas (grietecillas) muy finas repartidas en un espacio amplio, que acaban por convertirse en auténticas grietas que atraviesan la pintura.

Se ha aplicado la capa de acabado sobre una superficie ya agrietada.	Inspeccione el sustrato durante el desengrasado.

Se ha añadido demasiado o poco endurecedor a un producto de dos componentes.	Haga la mezcla en las proporciones exactas haciendo uso de la regleta.
	Se ha añadido demasiado diluyente a productos monocomponentes.	Haga la mezcla en las proporciones exactas haciendo uso de la regleta o del medidor de viscosidad.

No se han agitado bien los básicos antes de aplicarlos.	Agitar todos los materiales antes de utilizarlos.
	Se ha aplicado la capa de acabado sobre una base con demasiado espesor. Se ha aplicado una capa con demasiado espesor de acabado.	No aplicar las capas con más espesor del indicado. Aplique la cantidad prescrita de capas atendiéndose a la técnica correcta de aplicación a fin de evitar un espesor excesivo.

Elimine las capas defectuosas y realice el sistema de nuevo.

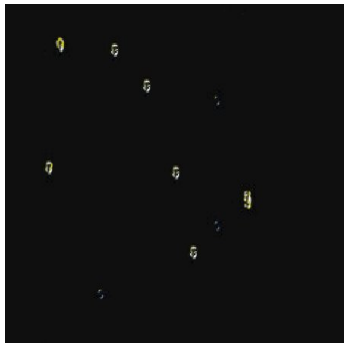
8 Gravillonado

Pequeñas partes del acabado parecen haberse desprendido del sustrato. A veces, también se ha desprendido la capa de imprimación-aparejo subyacente. Este fenómeno se produce generalmente por piedras que saltan y golpean la superficie.

Una de las capas de pintura no se adhiere lo suficiente al sustrato o el acabado es demasiado duro en relación con las capas subyacentes.

Masilla de poliéster aplicada sobre imprimación ácida.

Aplicación de imprimación inadecuada.

Utilización de desengrasante inadecuado, la contaminación no se elimina correctamente.

Insuficiente o incorrecto grano de lija y materiales. Un grano de lija demasiado fino genera el riesgo de tener problemas de adherencia.

Selección de un diluyente demasiado rápido, pulverización sobre la pieza y/o formación de condensación en condiciones de humedad.

Tratar el gravillonado antes de que se presenten síntomas de corrosión en los sustratos. En casos graves, lijar todas las capas de pintura y a continuación aplicar el sistema correcto.

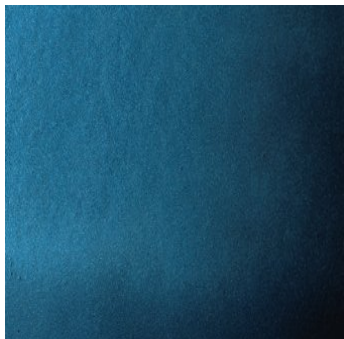
9 Ráfagas (Sombras)

Este fenómeno sólo se da en los colores metálicos. El acabado recién aplicado presenta en algunas partes localizadas ligeras diferencias de color. Durante y después del pulverizado de la capa metálica se observan unas manchas o bandas más claras o más oscuras (nubes).

Selección de un diluyente demasiado rápido, evaporación excesivamente rápida.	Seleccionar el diluyente correcto en relación con la temperatura, tamaño de la reparación y corriente de aire.
	No se ha empleado el diluyente adecuado.	Emplear el diluyente apropiado con el producto de acuerdo con las Hojas técnicas.

Incorrecto pico de fluido y presión de aplicación errónea.	Utilizar pico de fluido recomendado y revisar la presión de aire.
	Aplicación excesiva de la base.	Aplicar de acuerdo con la técnica de aplicación recomendada por la Hoja técnica.
	Tiempo de evaporación muy corto.	Dejar el tiempo de evaporación recomendado y si es necesario extenderlo algo más.
	Solapado incorrecto.	Utilizar la técnica de aplicación correcta.
	Aplicación del pulverizado después de un tiempo de evaporación demasiado corto a una presión excesiva.	Utilizar la técnica correcta de aplicación para el pulverizado.

Lijar la superficie con P500 en seco o P1000 con agua y repintar de acuerdo con las recomendaciones.

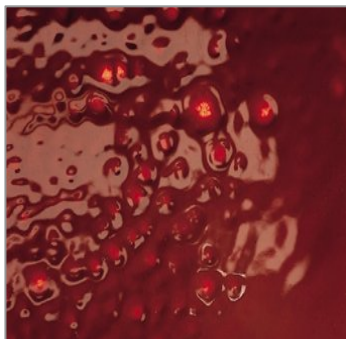
10 Cráteres

La superficie húmeda de pintura se ve interrumpida por los hoyitos. Son cráteres de silicona. En el hoyo del cráter se ve a veces el sustrato.

El vehículo no se ha desengrasado lo suficiente.	Desengrasar la superficie a fondo antes de la aplicación. Utilizar el desengrasante adecuado.
	Se han utilizado trapos contaminados para el desengrasado.	Para desengrasar utilizar únicamente trapos limpios. Use un paño para aplicar el desengrasante y otro para secar después.
	Se ha utilizado un desengrasante inadecuado.	Utilizar sólo desengrasantes recomendados.

El aire comprimido contiene agua y/o aceite.	Controle el depurador y púrguelo a fondo si es necesario.
	Lugar de trabajo sucio.	Mantener la zona de trabajo limpia y libre de contaminación.
	La cabina está contaminada con siliconas.	No utilizar productos que contengan siliconas ni en el taller ni en la cabina.
	Se han utilizado productos que contienen siliconas para el mantenimiento del vehículo o en la sección de mecánica.	No utilizar productos que contengan siliconas en el taller.

Desengrasar a fondo y lijar las capas de pintura afectadas. Aplicar primero una capa fina y después sus sucesivas. Dejar el tiempo adecuado de evaporación entre capas. Si es necesario aplicar una capa de aparejo antes del acabado.

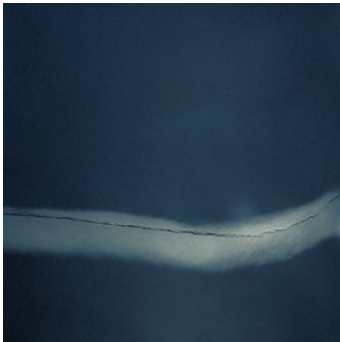
11 Marcado del parche

En la pintura de acabado se perciben los bordes de una capa subyacente o rayas de lija en los bordes de la parte reparada original.

Se ha aplicado la masilla sobre un sustrato inadecuado por lo que se producen diferencias de tensión.

No se ha degradado bien el lijado para la reparación de un golpe pequeño.

Use masillas de 2K para grandes daños y solamente masillas 1K para pequeños golpes o porosidades.

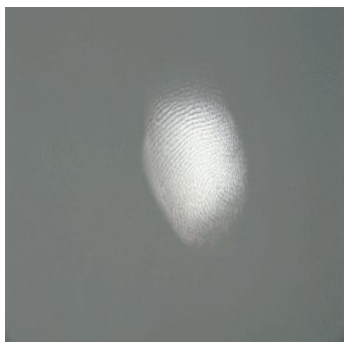
13 Mal endurecido

Después de un tiempo considerable la capa de pintura o masilla de poliéster todavía no se ha endurecido. Se puede imprimir fácilmente la huella del dedo en la superficie.

Se ha añadido endurecedor en exceso o en defecto.	Haga la mezcla en las proporciones correctas sirviéndose de la regleta. Para mezclar la masilla de poliéster procure hacer uso de un dosificador.
	La tapa del endurecedor no estaba bien cerrada.	Cerrar siempre los envases del endurecedor siempre que no se utilicen.

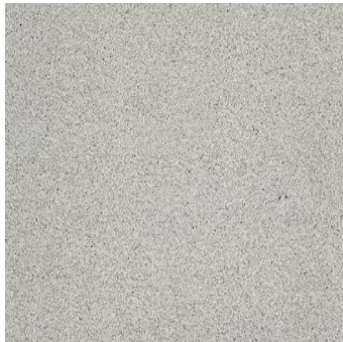
14 Mala absorción del pulverizado

El pulverizado se precipita sobre la superficie recién pintada y no se integra en ella formándose una capa de aspecto arenoso debido a las partículas secas que se adhieren a la pintura mojada.

Selección de endurecedor / diluyente errónea. Endurecedor demasiado rápido, la capa de pintura se cierra demasiado rápido. Diluyente demasiado rápido, la capa de pintura se cierra demasiado rápido; evaporación demasiado rápida, resultando una atomización mayor.	Seleccionar el endurecedor / diluyente en relación a la temperatura, tamaño de la reparación y velocidad del aire.
	Viscosidad de la mezcla demasiado alta por defecto de diluyente.	Efectúe la mezcla en las proporciones exactas haciendo uso de la regleta.

Pistola sucia o defectuosa.	Limpie la pistola a fondo cada día y controle los diferentes elementos por si tienen algún defecto.

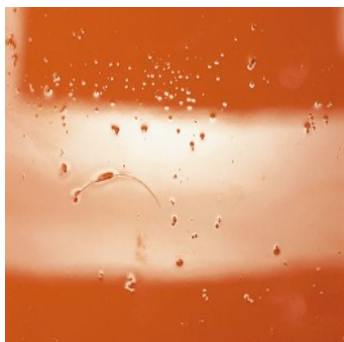
15 Caída de polvo

Sobre la superficie recién pintada han caído partículas de polvo que han quedado aprisionadas durante el secado de la pintura.

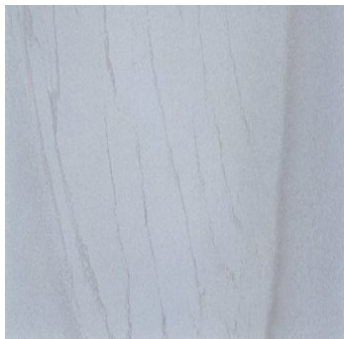
16 Flotación

La mayoría de los colores son compuestos de diferentes pigmentos. Cada pigmento tiene su propia densidad específica. Los pigmentos más ligeros saldrán a flote en la pintura mojada. Este proceso puede afectar al color definitivo.

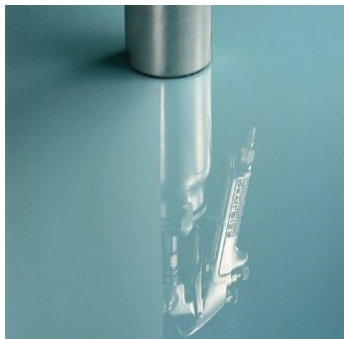
17 Poco brillo

La capa de pintura recién aplicada carece casi de brillo.

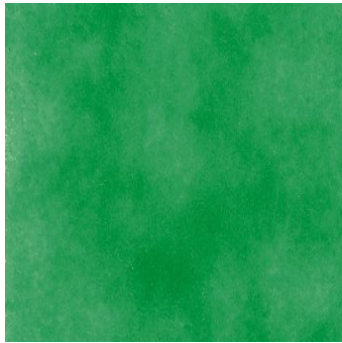
18 Falta de poder de cubrición

A través de la pintura de acabado se ve el sustrato. Este fenómeno se observa generalmente en superficies difíciles de pintar o en ángulos o bordes.

Proceso	Causa	Prevención
	No se ha agitado bien la pintura antes de aplicarla.	Agitar bien las bases antes de mezclarlas.
	Se ha aplicado una capa de espesor insuficiente.	Aplique el número de capas prescrito o pinte hasta que quede bien cubierto el color.

Matice la pintura y aplique otra capa.

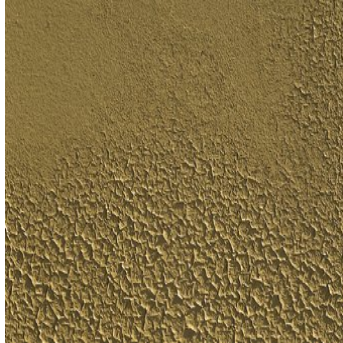
19 Levantamiento ('Lifting') Descripción

Durante la aplicación de la pintura se disuelve ,en parte, el sustrato.

La pintura que se levanta puede lijarse una vez seca hasta las capas del sustrato anterior. Posteriormente vuelva a aplicar la pintura. Sobre sustratos sensibles debe pintarse con cuidado, es decir, en capas ligeras y con suficiente tiempo de evaporación entre capas. En caso de capas muy levantadas habrá que eliminarlas totalmente. Después volverá a aplicarse el sistema.

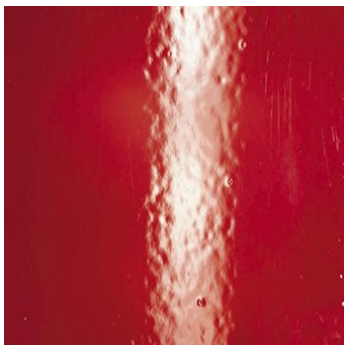
20 Piel de naranja

La superficie recién pintada no queda lisa y parece una piel de naranja.

Una ligera piel de naranja puede eliminarse mediante pulido. En casos más graves habría que lijar y luego volver a pintar.

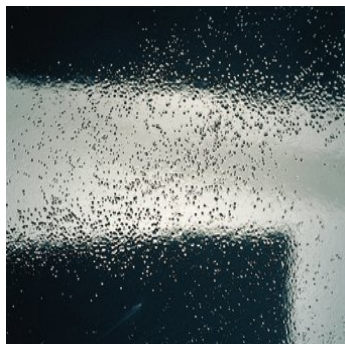
21 Burbujas

En la superficie de la pintura descubrimos unos agujeros de unos 0,5 mm de diámetro.

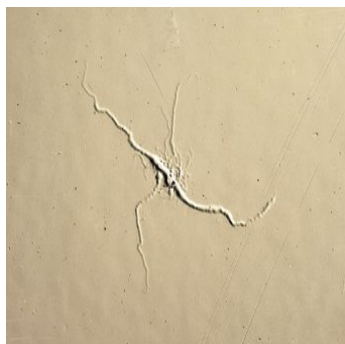
22 Oxidación

El sistema se levanta hacia arriba en pequeñas superficies en formas extrañas o en forma de ampollas. Si las abrimos descubrimos óxido y humedad sobre metal.

No se ha eliminado suficientemente el óxido con lija o chorro de arena.	Elimine el óxido a fondo, sobre todo la corrosión en picadas.

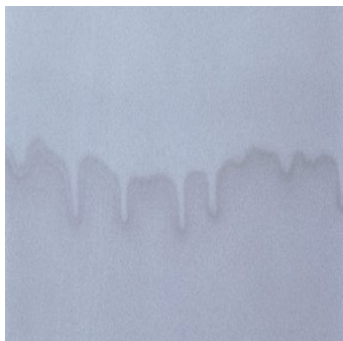
23 Descuelgues

El exceso localizado del grosor de la capa puede producir descuelgues principalmente en paneles verticales. En estos lugares se produce tal acumulación de pintura que la capa, todavía mojada, descuelga hacia abajo.

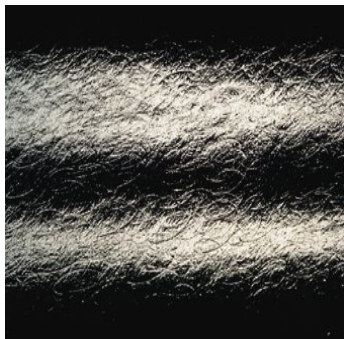
24 Rayas de lija

En la capa de pintura, principalmente en la de acabado, se dibujan unas rayitas muy finas. Este problema puede manifestarse inmediatamente o al cabo de algunas semanas.

A menudo se reconoce el lijado de la máquina lijadora o el taco de lijar.

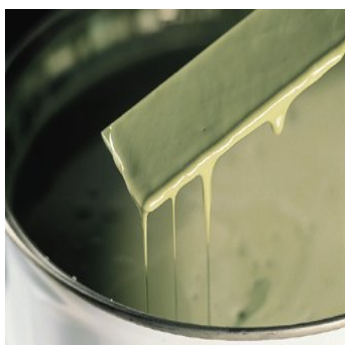
25 Sedimentación

Cuando la pintura se ha mantenido almacenada durante mucho tiempo, ciertos pigmentos, por su peso o forma, pueden decantarse hasta quedar depositados en el fondo de la lata, lo cual hace que la pintura haya dejado de ser una masa homogénea.

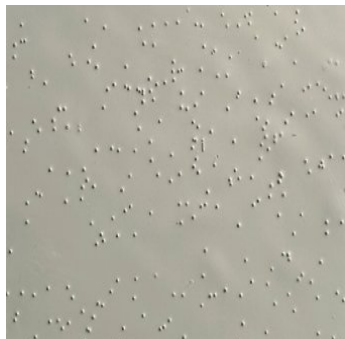
26 Hervidos

En la superficie de la pintura ya seca se aprecian unos microporos o hervidos.

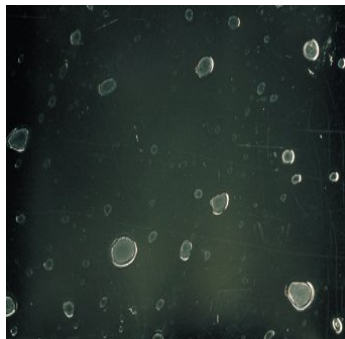
27 Manchas de agua

Sobre la superficie pintada se observan bordes de gotas de agua secas.

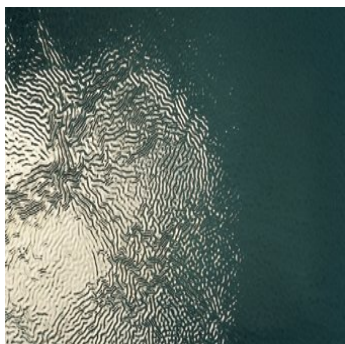
28 Arrugados

Un fenómeno por el que la superficie de la pintura adquiere un aspecto como de finas ondulaciones.
